**MIMOŘÁDNÁ MOSTNÍ PROHLÍDKA**

Datum HMP : 22.06.2017

<b>A. ZÁKLADNÍ ÚDAJE</b>			
Rok postavení:			
Okres : SM			
Číslo silnice: MK	Staničení:	Ev.č.mostu: MK-001	Název objektu: Most přes Jizeru Všeň - Ploukonice
POPIS NOSNÉ KONSTRUKCE - ZLEVA DOPRAVA VE SMĚRU TOKU

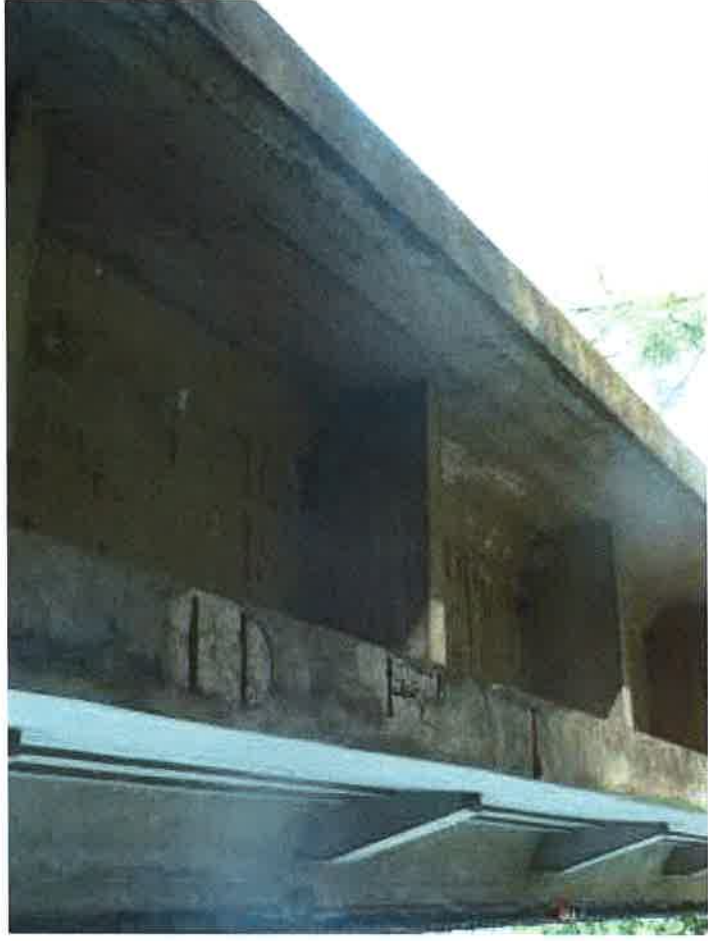
- obnažená korodující hlavní nosná výztuž v trámech, podélné trhliny s odfouklou krycí vrstvou betonu na podhledu trámů přes celou délku
- lokálně obnažena a značně zkorodovaná třmínková výztuž na celou šířku trámu na délku až 2m
- degradace betonu nosné konstrukce v místech dilatací nad pilíři
- opadaná omítka na koncovém pilíři nad levobřežní opěrou, degradace betonu do hloubky cca 20mm
- místy obnažená korodující výztuž na podhledu desky mostovky
- vykonzolovaná část mostovky pod římsou lokálně s trhlinami a průsaky s vápennými výluhy
- zatéká na vnější boky trámů z říms, místy patrné vápenné výluhy i na vnitřní straně trámů

4 nahléd nosné konstrukce v poli vlevo .JPG

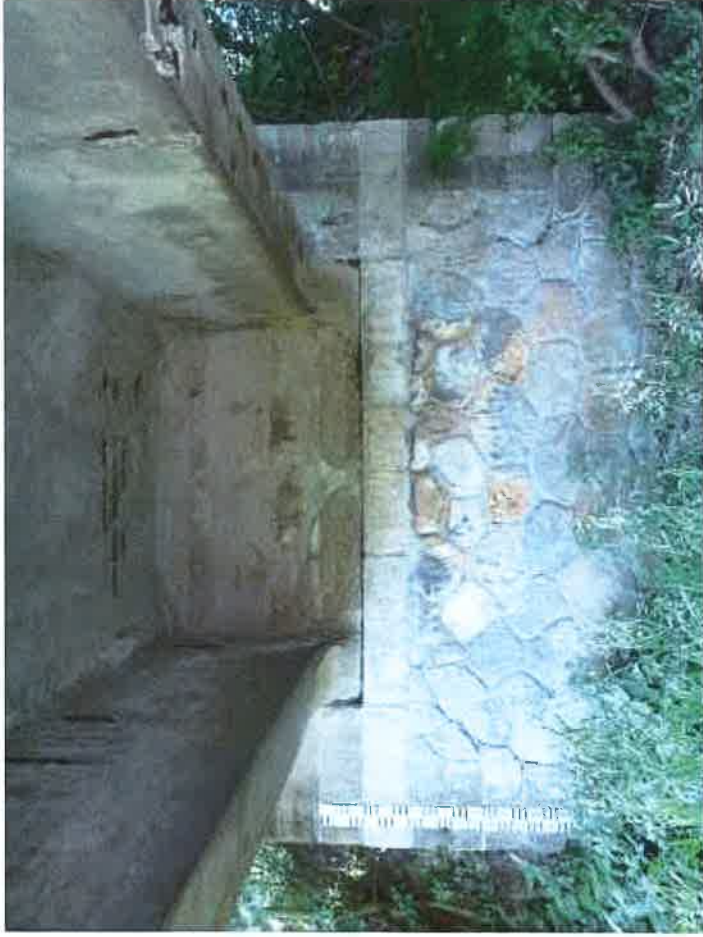
5 opěra vlevo.JPG

- u opěr lokálně chybí spárování, svislé trhliny u obou opěr i přes jednotlivé kameny, kraje a boky opěr porostlé mechem
- pískovcové kyklopské zdivo opěr degraduje, hloubka degradace a odpad pískovce cca 20mm
- úložné ocelové lišty na pravobřežní opěře s povrchovou až šupinovou korozi
- u kamenných částí pilířů lokálně vypadané spárování, betonové části pilířů místy s vápennými výluhy a povrchovými trhlinkami, v betonu drobné kaverny
- na horní ploše pilířů dochází k degradaci betonu a je zde zakořeněná vegetace
- křídla porostlá mechem, v opevnění svahů zakořeněna vzrostlá vegetace, stromy

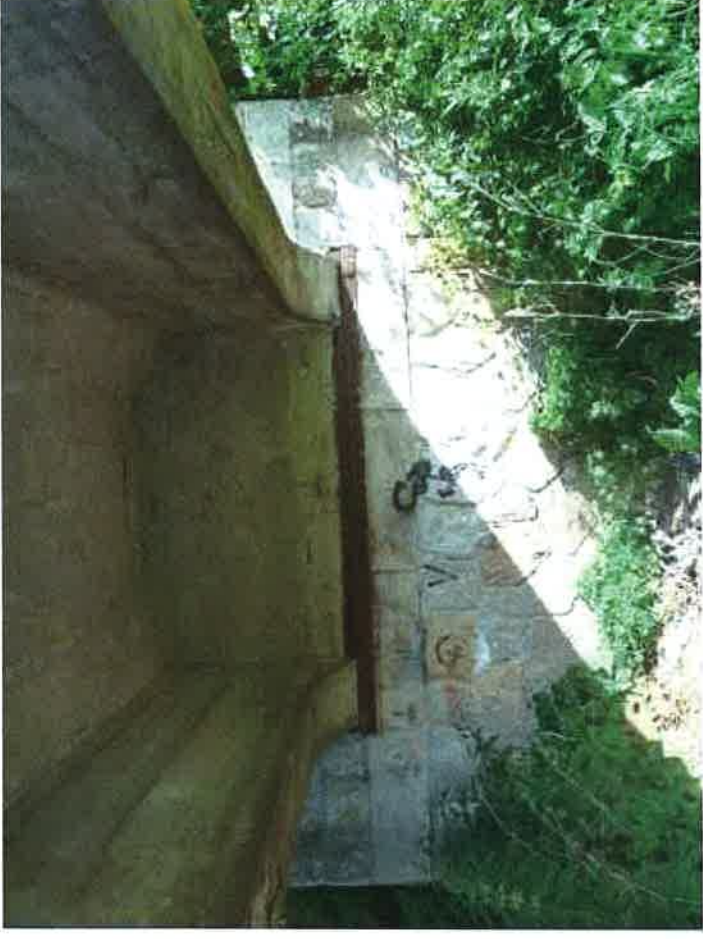
6 opěra vpravo.JPG

- ocelové prvky uložení na pravobřežní opěře jsou bez protikorozní ochrany, napadeny silnou korozi
- mostní závěry asi nejsou provedeny, ve vozovce jsou prokopírované příčné trhliny nad pilíři i opěrami

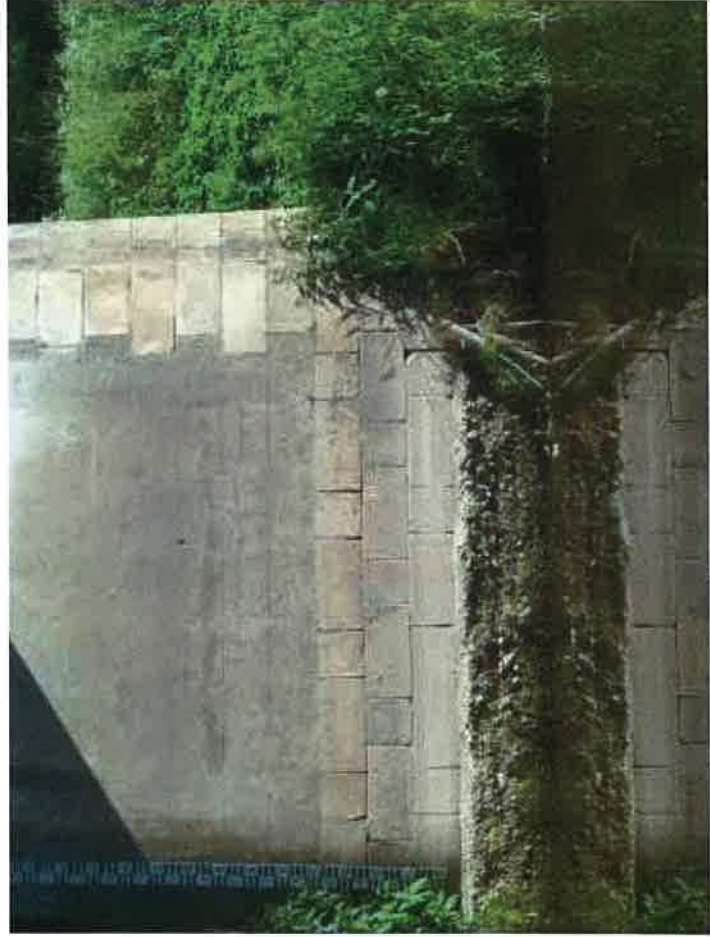
7 pravý pilíř.JPG

- dřevěné ochrany pilířů jsou napadeny hnilobou, jsou rozviklané a lokálně zcela chybí
- závady záhozu viz závady území pod mostem

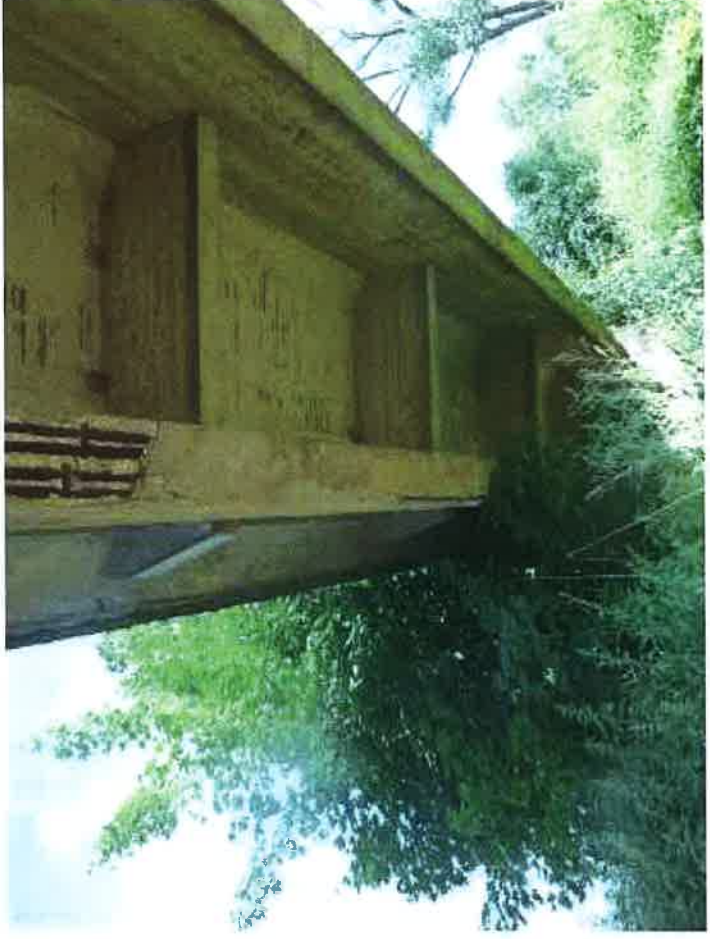
8 nohled NK v krainím pravém noji .JPG

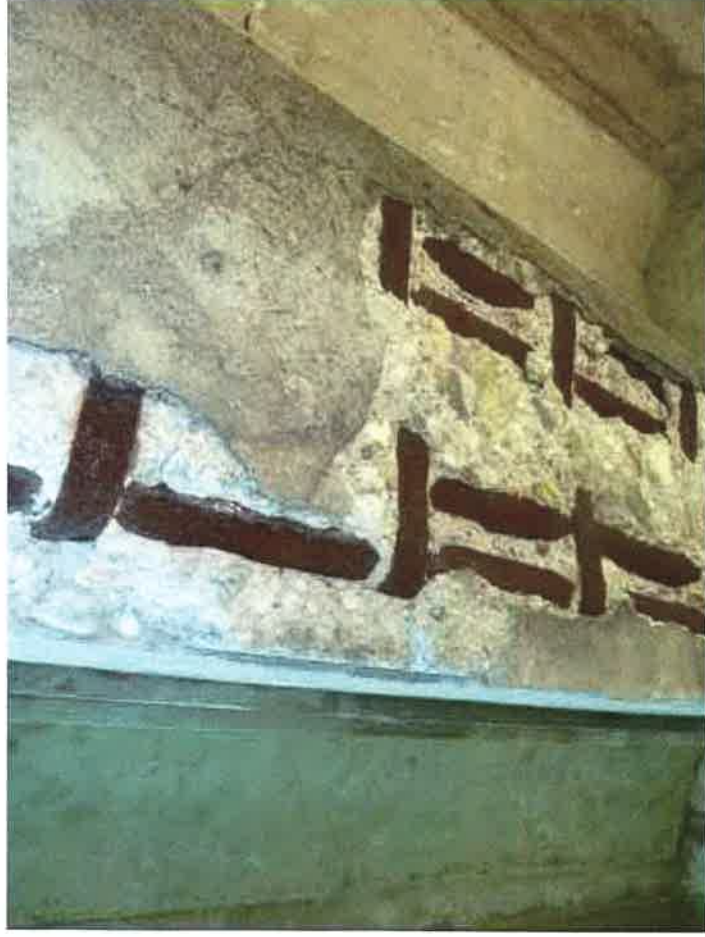
09 detail pohledu trámu .JPG

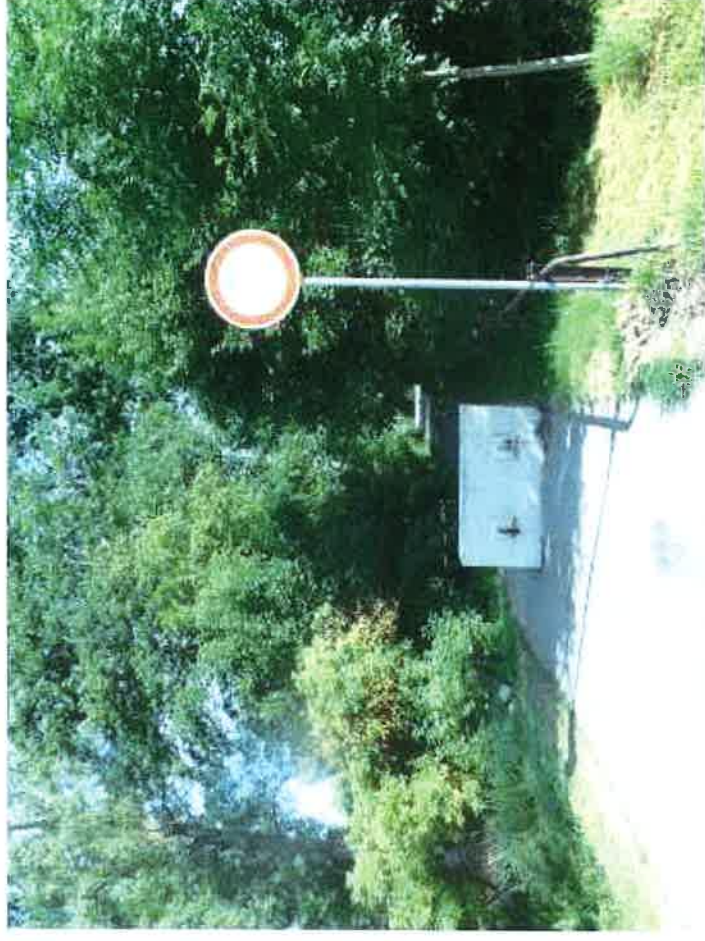
10 pohled na zábrany vlevo.JPG

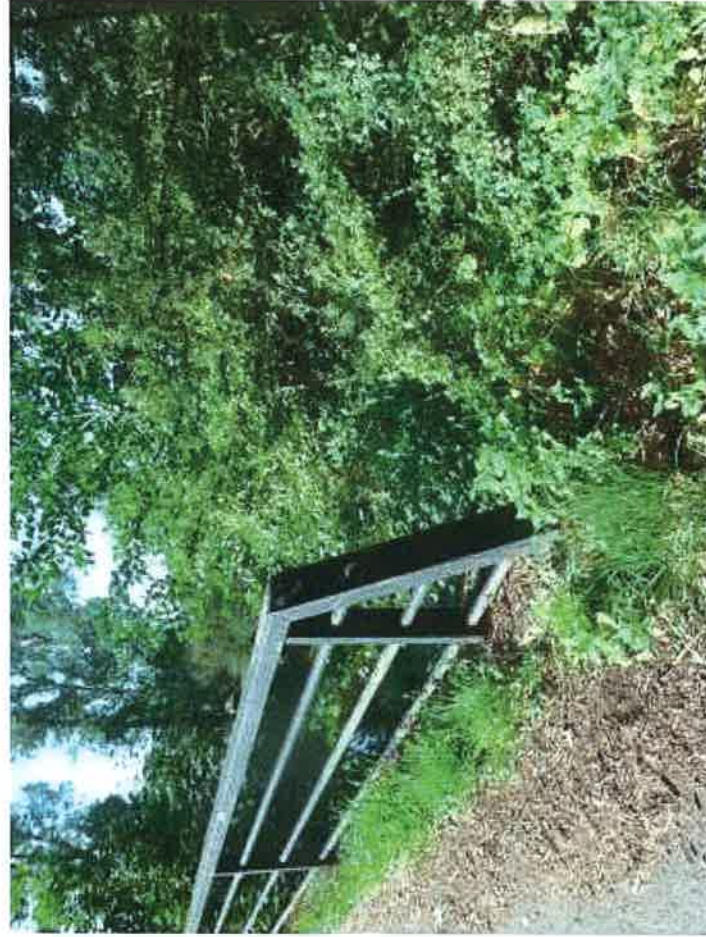
- kabel v dolním madle zábradelní výplně na výtoku vlevo s přechodem do terénu bez ochrany, vpravo kabel přerušen

11 nřerušěný kabel za zábradlím voravo na vřtoku .JPG

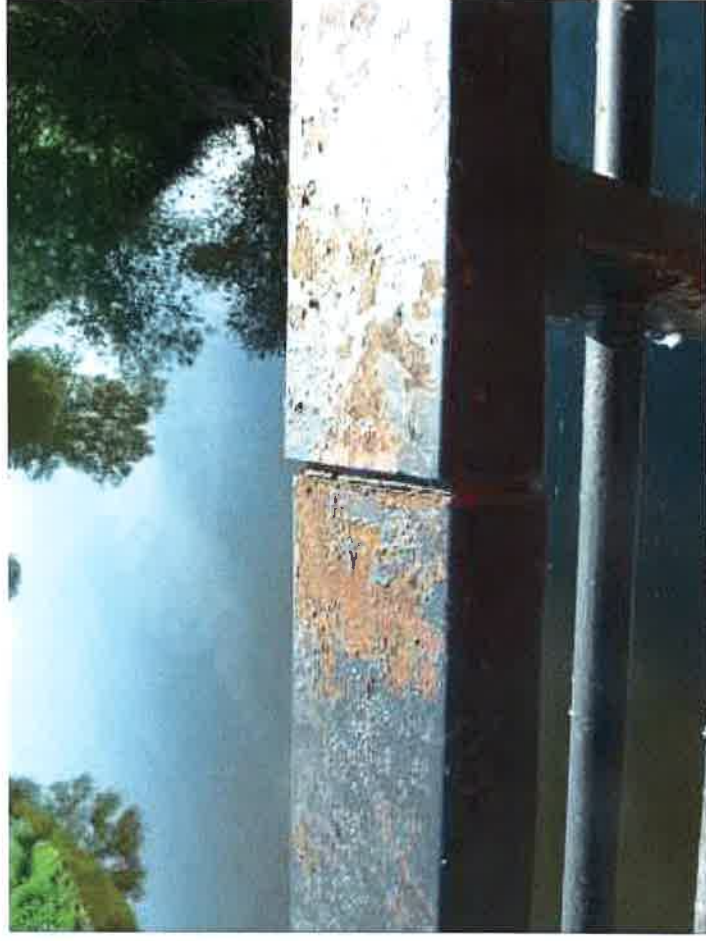
- záchytné zařízení na mostě neodpovídá ČSN 73 6201, lokálně bez protikorozní ochrany (více horní madlo), napadeno korozi, na horním madle místy biologické napadení
- sloupky zábradlí místy zdeformované po nárazu vozidla
- navazující bezpečnostní zábradlí na pravobřežním předpolí zcela nefunkční, chybí na délce cca 10m
- chybí tabulky s evidenčním číslem mostu

12 detail poškození PKO zábradlí .JPG

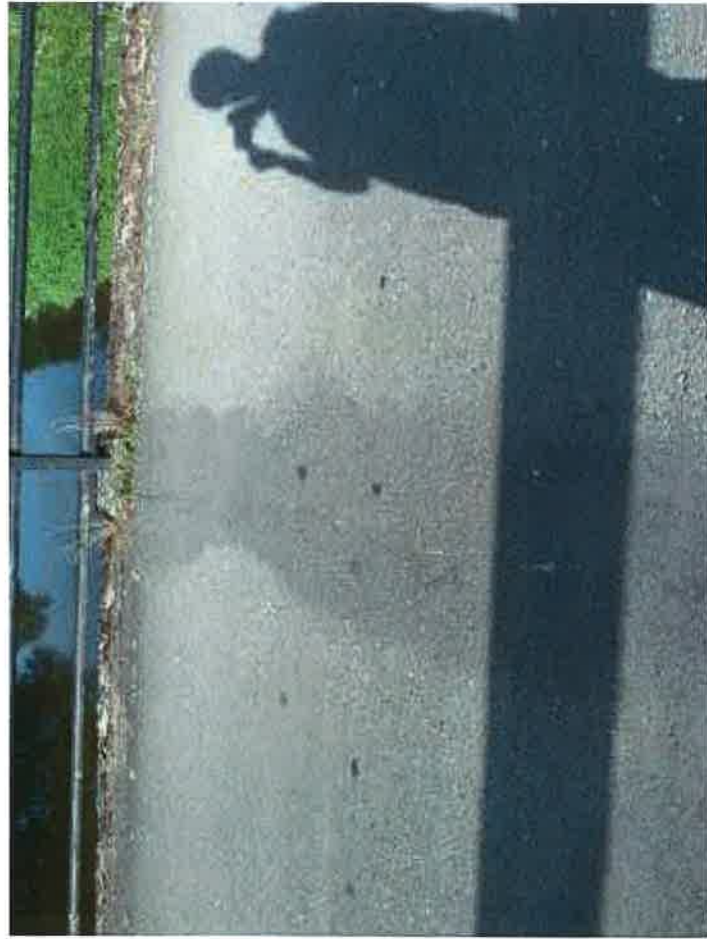
- konstrukce je přitížena nadvýšením vozovkových vrstev nad římsy o cca 10cm
- v místech dilatace polí nosné konstrukce jsou ve vozovce příčné trhliny přes celou šířku vozovky
- mezi vozovkou a přelivnou římsou nánosy s uchycenou vegetací
- boční plochy říms lokálně s trhlinami a průsaky ve formě vápenných výluhů, v betonu říms jsou trhliny, horní povrch říms s nerovnostmi a ulámanými hranami
- na horní ploše říms nečistoty, uchycena vegetace

13 trhina nad pilifem.JPG

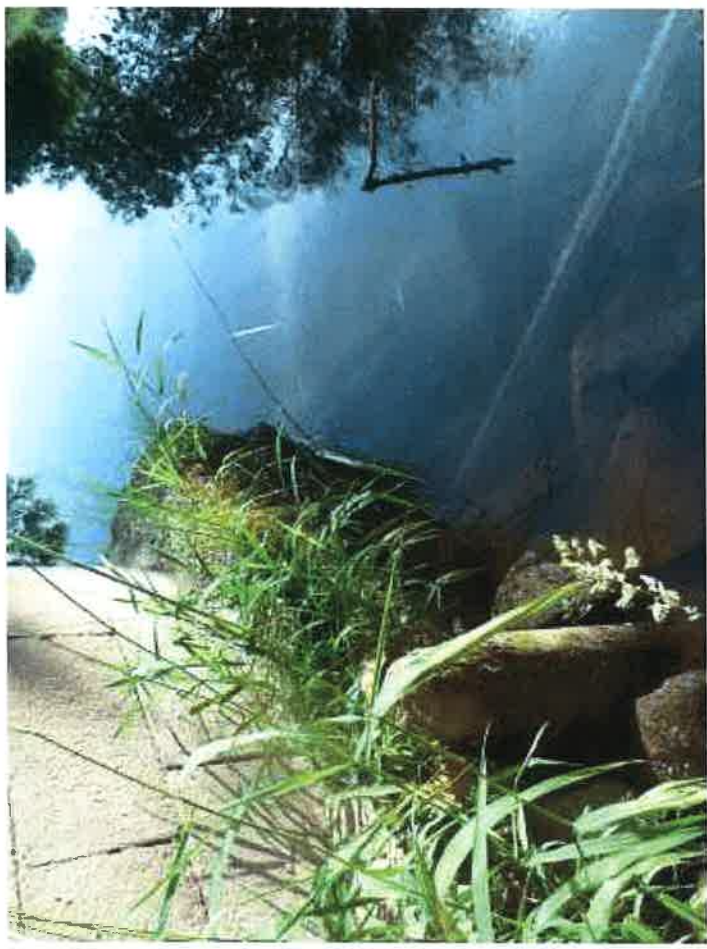
14 pilif vlevo.JPG

- popis poruch založení pilířů je převzatý ze závěrů potápěčského průzkumu
- podemletý základ levobřežního pilíře na vtoku do hloubky 0.25-0.30m pod úroveň základové spáry, eroze dna obnažila na návodní straně základovou spáru v hloubce cca 3.0m pod stávající hladinou (běžná hloubka v řečišti v profilu pod mostem je cca 1.0 - 1.50m)
- betonové ochrany kamenných pilířů jsou degradované aodemlety na návodní straně do hloubky 0.20-0.30m
- zaberaněné dřevěné fošny sloužící k ochraně základů a podvodní části pilířů jsou napadeny hnilobou a místy zcela chybí
- zaberaněné trámy rozvolněné a vykloněné
- v kamenných opevněních svahů u křídel uchyceny keře a stromy, jejichž kořenový systém značně narušuje stabilitu opevnění

- na svahových kuželích u křídel a v krajích mostu je zakořeněná vzrostlá vegetace
- terén na vtoku u levobřežního pilíře je podemlet (viz závady základů), hloubka vody je zde cca 2.5 až 3.0m (proveden potápěčský průzkum), u pilíře byl v minulosti proveden kamenný zához (kameny 0.3x0.3m až 0.5x0.5m na šířku 2.5-3.0m od pilíře, ale v současnosti je návodní i povodní strana a celý vnitřní bok obnažený, kamenný zához byl pravděpodobně odplaven
- u vtoku levobřežního pilíře se vzhledem k nevhodné konfiguraci terénu tvoří vratný proud s následným vířením, který pravděpodobně způsobuje podemílání pilíře

1. Před mostem ponechat zákaz vjezdu všech vozidel, zahájit přípravu ke komplexní rekonstrukci mostu dle závěrů diagnostického průzkumu.
2. Do doby rekonstrukce stabilizovat založení levobřežního pilíře, např. těžkým kamenným záhozem (kameny hmotností min.400kg vhodného tvaru odolného proti odplavení vlivem silného proudění).
3. V rámci běžných a hlavních mostních prohlídek pravidelně sledovat stav podemletí levobřežního pilíře a vnější projevy poklesu na konstrukci.
4. Za předpokladu pravidelného sledování v rozsahu ČSN 73 6221 je možné zachovat provoz pěších a cyklistů.

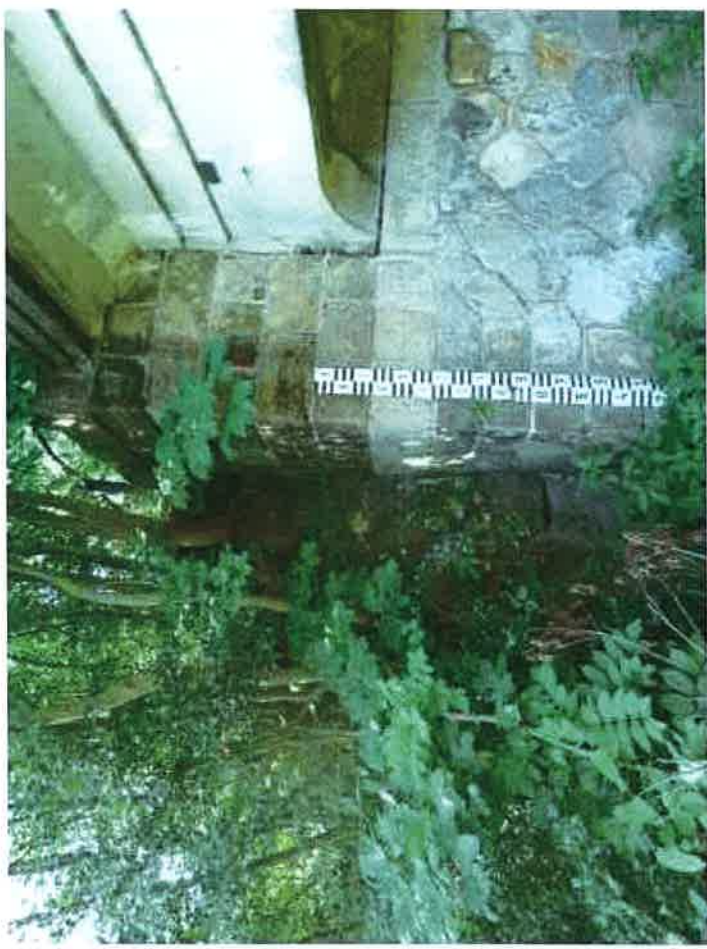
16 venetace u křídla vlevo na vtoku.JPG
